能登半島地震調査報告

日本都市計画学会地震災害復興調査活動指針(案)作成分科会

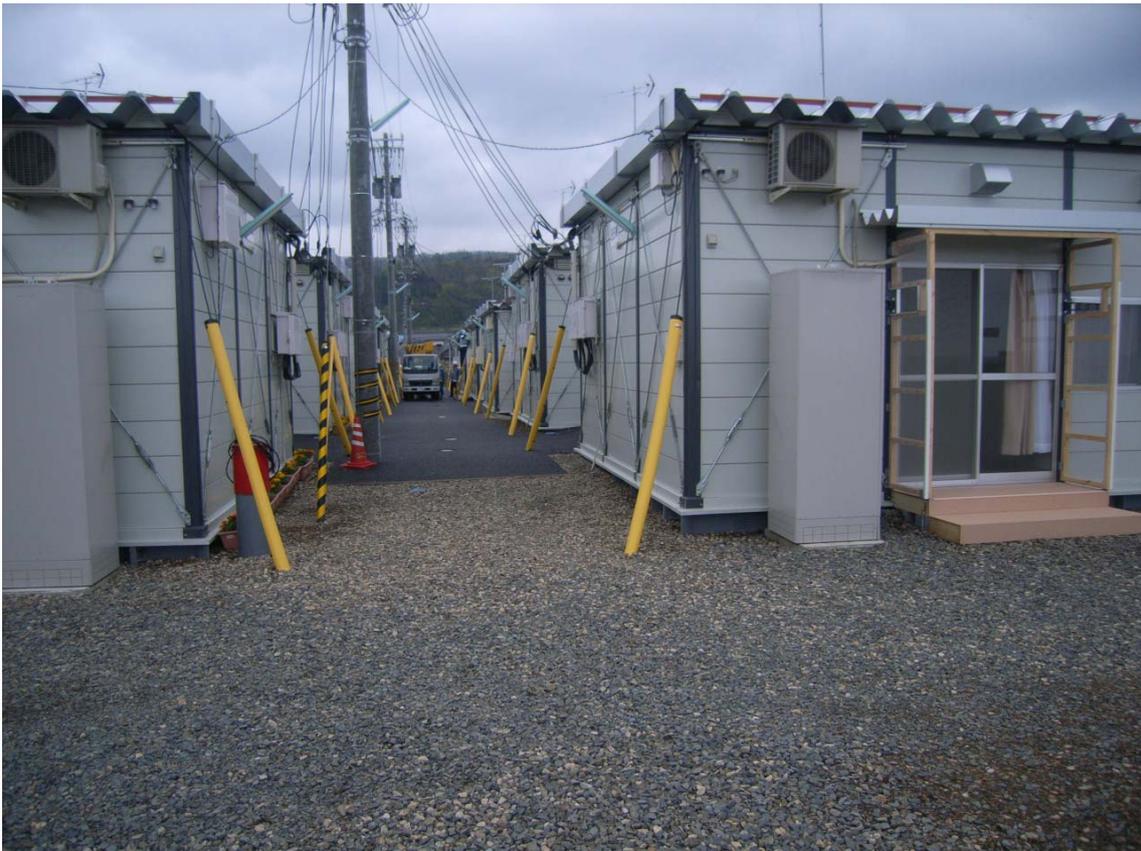
棟、半壊 282 棟などであり、全・半壊率は 38.9%と被災率において他の自治体より突出している（旧輪島市地区は 8.6%：いずれも 4 月 6 日現在）。山間部では土砂災害等による道路閉塞や農地被害などが一部の集落で見られるものの、大きな建物被害は、総持寺周辺地区、道下地区など平地集落、黒島地区、鹿磯地区など沿岸集落である。応急仮設住宅は、総持寺周辺（館）、道下に計 180 戸建設され、4 月 28 日から順次引き渡しが始まっている（輪島市全体では 4 カ所、計 250 戸の予定）（写真 1）。

写真1 門前町道下地区に建設された仮設住宅

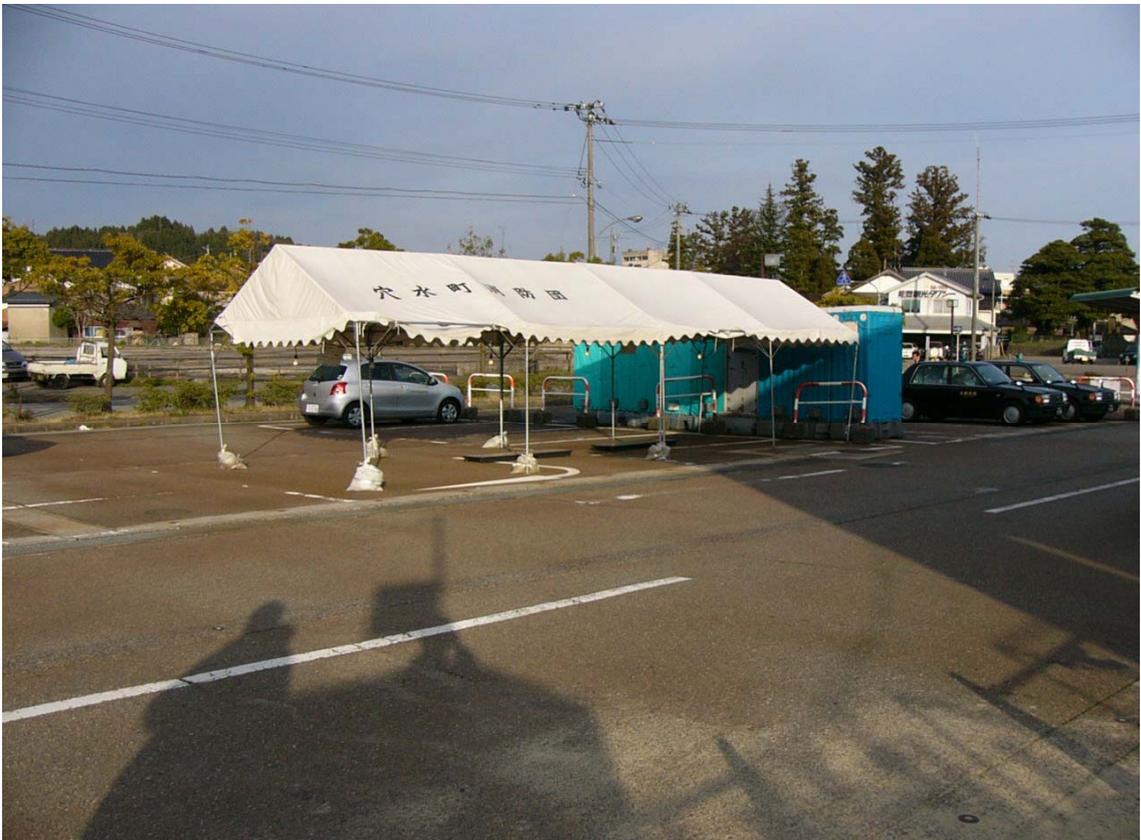
のと鉄道穴水駅周辺には銀行、農協、図書館などが立地し、いくつかの商店街があり、山王川の河口に市街地が広がっている。地形図からは一部埋め立ても行われていることがうかがわれ、敷石やマンホール周辺の地盤変形、砂の飛散などから小規模な液状化現象の発生も推測された。駅周辺は隣棟間隔が狭く、公園等まとまった空地に乏しく、地震発生直後の応急避難場所として駅前広場などが利用された模様である（写真 2）。調査時点において、建物の解体作業が進められ、更地となっている場所も散見された（写真 3）。規模の違いならびに公費による解体・撤去費用への補助の有無などが影響しているかもしれないが、解体・撤去時期は新潟県中越地震等と比較して早いように思われる。更地となった場所に従前居住者の避難先や安否情報が示されている点は阪神・淡路大震災や中越地震と同じである。税務署には被害による所得税の減免措置に関する掲示がなされており、こうした面に関しては迅速化が進んでいる。

写真2 穴水駅前広場

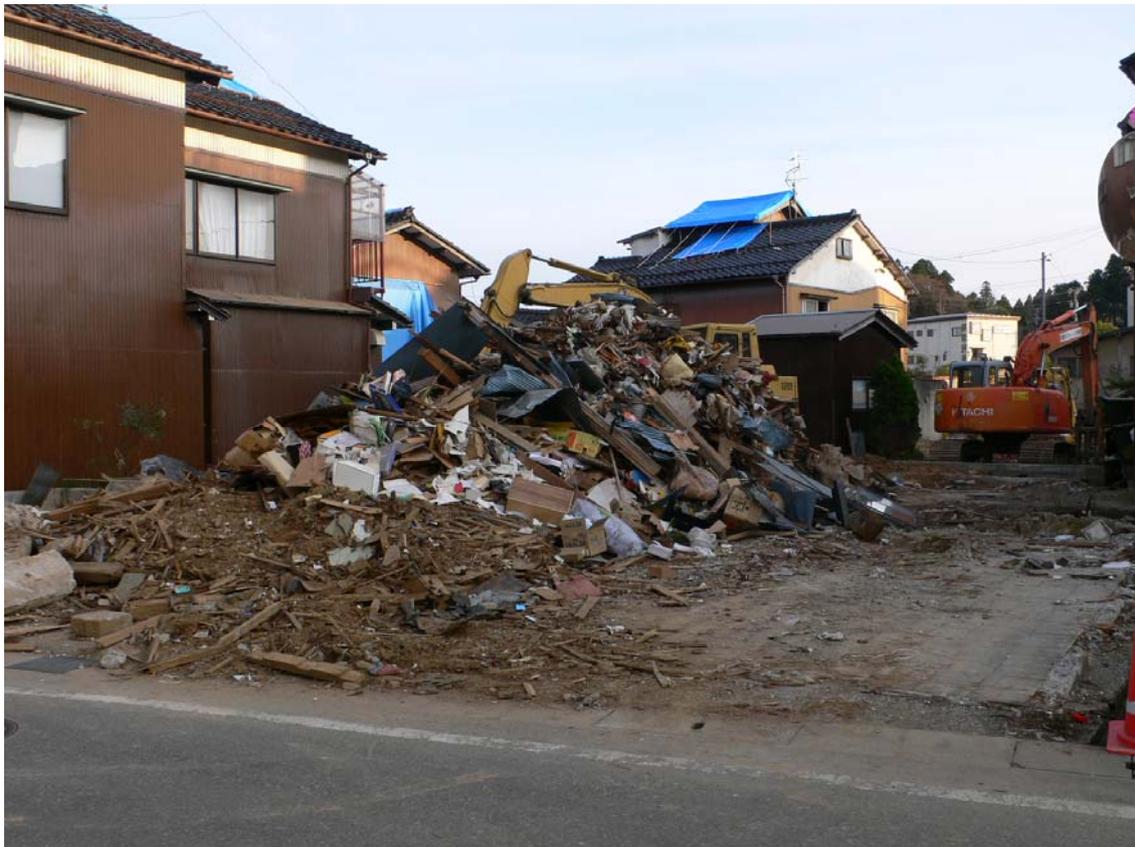
写真3 解体作業が進む被災建物（穴水町）

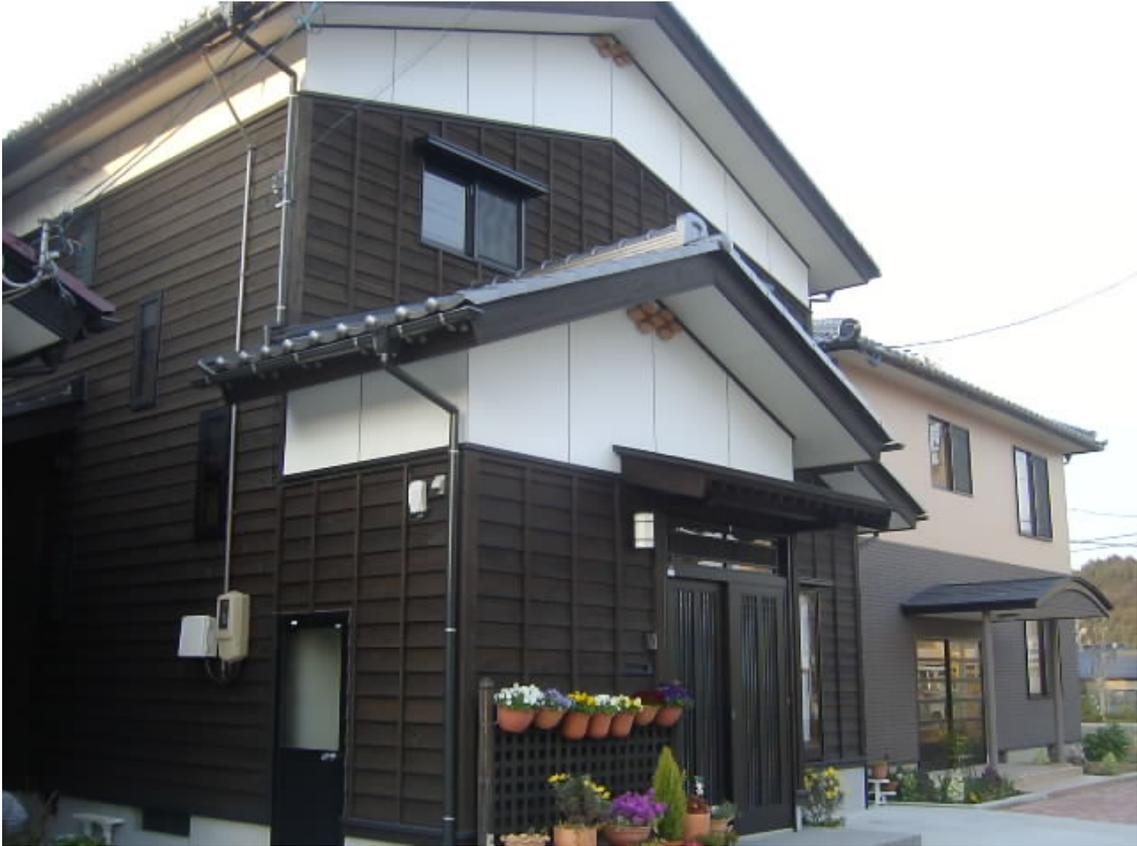
大きな被害となった建物は 1981 年の新耐震基準以前のものが多く、原型をとどめない層破壊まで至った事例は限られるようである。全壊建物の近隣に外観上は無被害に相当する在来工法の木造建物もみられた（写真 4）。

写真4 外観上無被害の建物（穴水町）

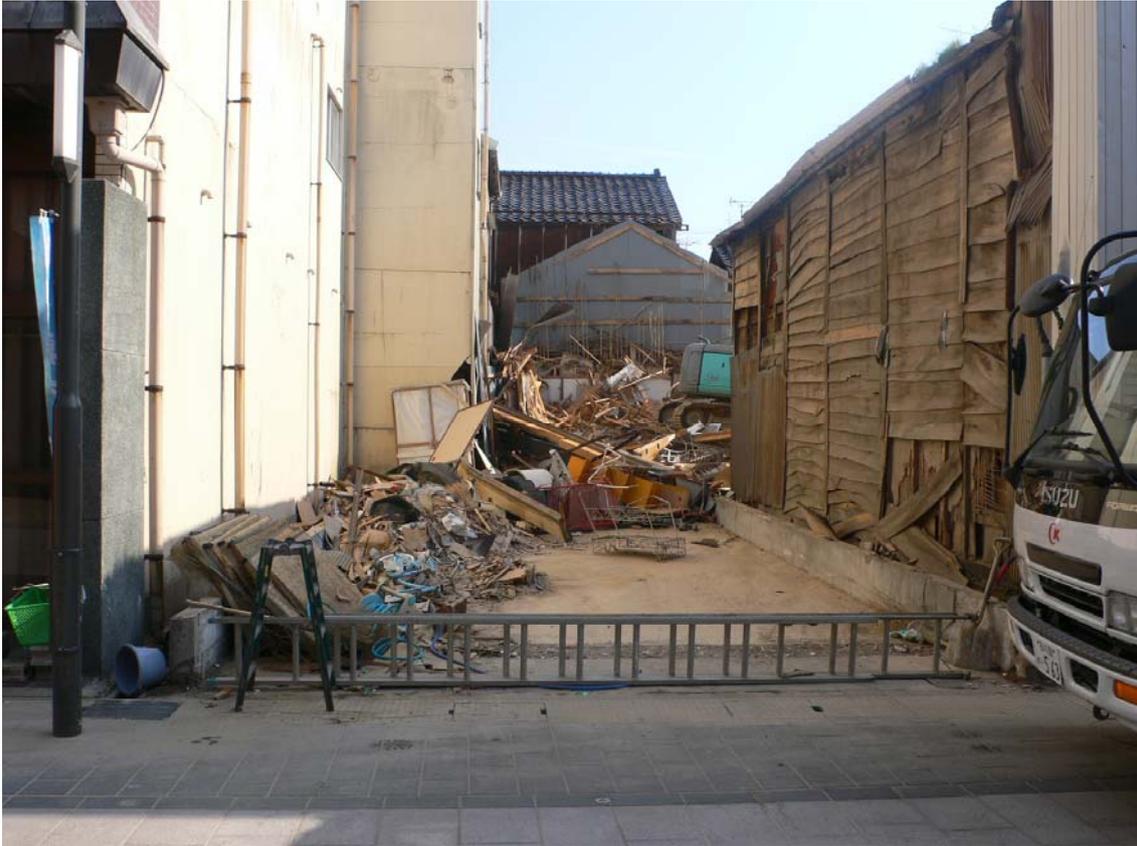
本町通りでは数棟の町屋的な建物において解体、撤去作業が行われていた（写真 7）。解体建物でなくても町屋的な建物は土壁の落下が多く、立ち寄った商店では、震災発生による土と埃の多さを指摘する声が聞かれた。本町通りの建物被害は穴水駅周辺の商店街よりも小さく、今回の震災により大きく街並みが変わるような建て替え等はないと思われる。また、この地域の活力として朝市出店者の存在が重要であるが、海産物等の販売をしている出店者が多く、漁が再開され客が朝市に戻ってくるのと呼応して目に見えて復旧・復興が進んでいくものと思われる。

写真7 解体の進む被災建物（輪島市）

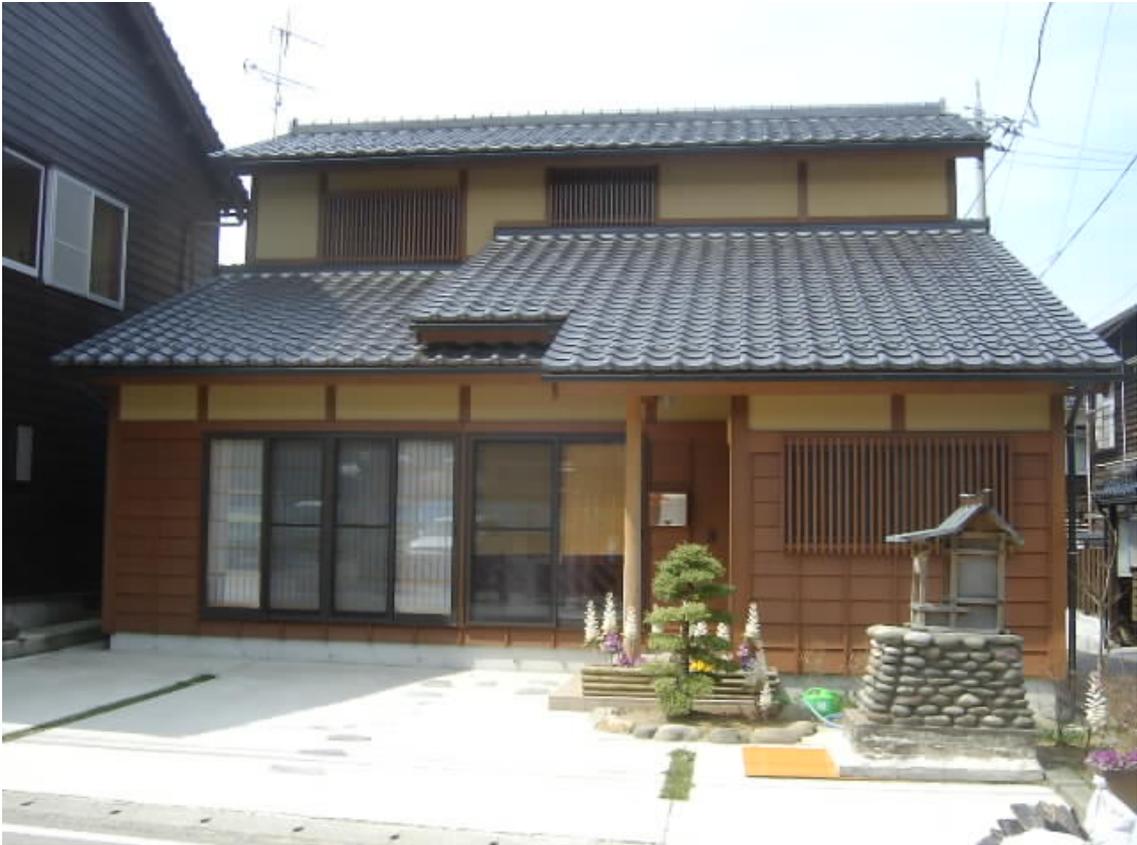
被害は層破壊の建物がある一方、外観的には無被害に近い建物も散見された（写真 8）。この地区では 2002 年 6 月に「総持寺周辺地区まちづくり協議会」が設置され、外観や壁面線などに関するまちづくり協定が結ばれている。さらに 2003 年度から街なみ環境整備事業の対象地区となっており、このため近年新築された建物や改修された建物も周辺の建物と調和した色彩やファサードなどに配慮がみられ、屋根は大部分が黒の能登瓦となっている（写真 9）。こうした取り組みがあるためか、地震発生から 10 日目の 4 月 3 日には協議会主催による被災住宅に関する専門家への相談会が実施されている（写真 10）。また現地調査では曳屋業者による作業途中の様子もみられた。阪神・淡路大震災や新潟県中越地震では修復可能な全壊建物の多くが解体されたといわれている中で、早期に修復に関する相談の場を行政の理解も得ながら設けたことは注目に値する。同じ町内でも黒島地区や道下地区にはまちづくり協議会がなく、調査時点で住宅相談等も本格的には行われていなかったようである。

写真8 近年新築されたと思われる建物（外観上は無被害，門前町総持寺）

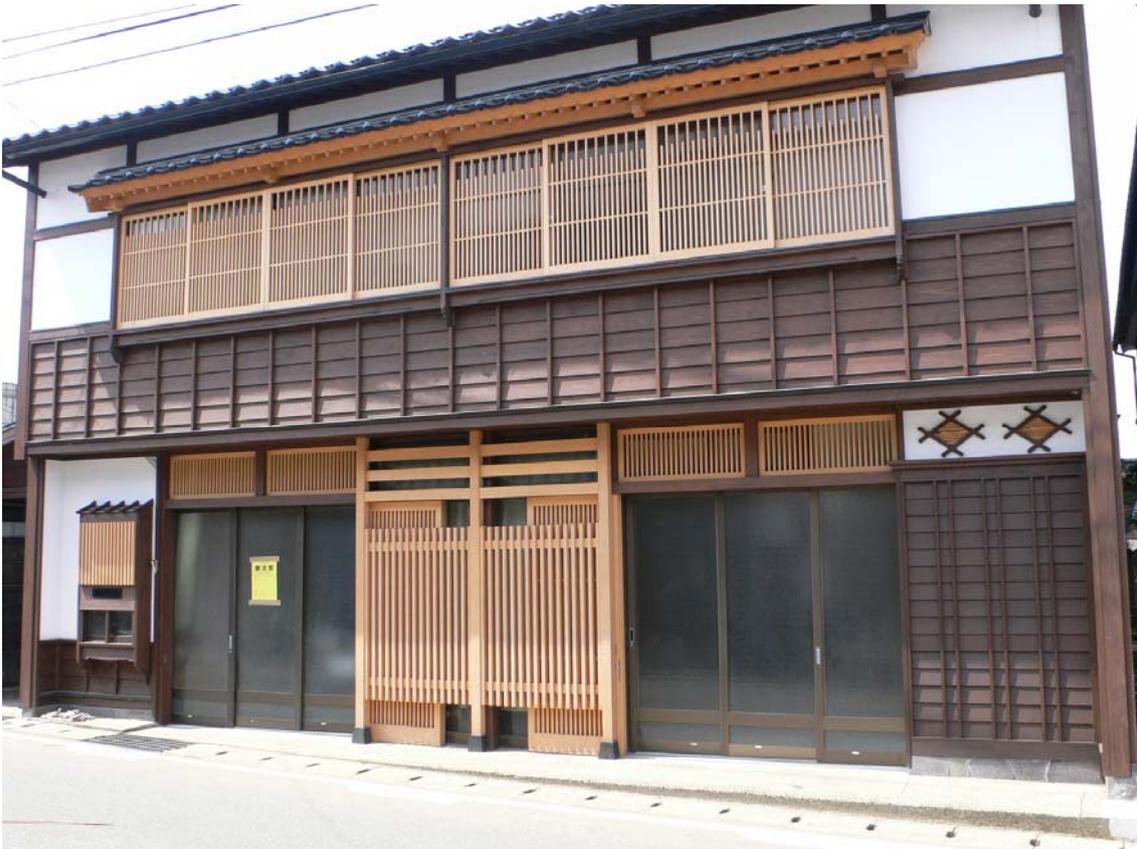
写真9 街なみ環境整備事業で行われたと思われる改修（門前町総持寺）

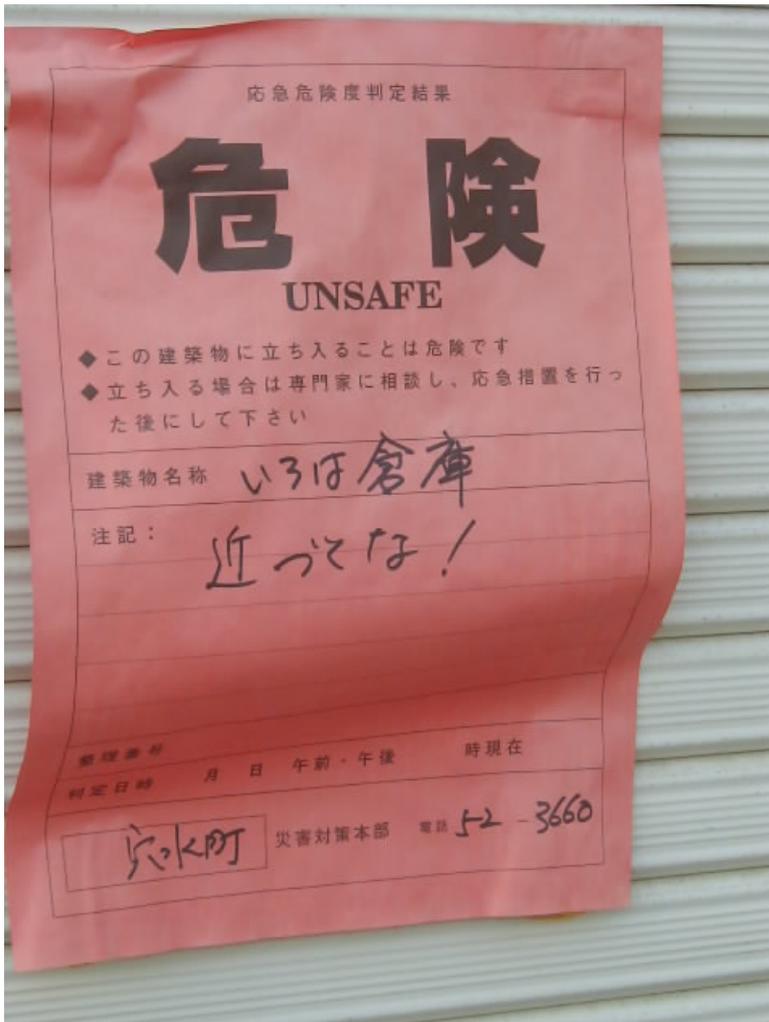
現地調査で気になった点としては、応急危険度判定結果の用紙に理由が明記されていないなど調査者により記述程度、内容に大きな違いのみられたことがあげられる（写真 11）。外観で倒壊等大規模な被災がわかる建物については問題ないものの、例えば隣接建物の倒壊可能性から危険（赤紙）となっているものについては、結果的に災証明判定結果と大きく異なり所有者等の認識に混乱を生じさせる懸念がある。応急危険度判定とり災証明にともなう被害判定との連携に関しては以前から指摘されているものの、具体的な解決には至っていない。少なくとも調査に携わる関係者には 2 つの調査の目的と違いを理解してもらい、判定理由については所有者にわかやすい記述をこころがけることが望まれる。

写真 11 説明不十分な応急危険度判定結果の紙
